# ANALISIS KEBOCORAN BOILER PIPE AKIBAT KOROSI PADA RECOVERY BOILER 5 PT. ABC.

Ridwan Abdurrahman<sup>1\*</sup>, Dedy Masnur<sup>1</sup>, Abdul Rahman<sup>1</sup>

**ABSTRACT** – Boiler is one component that is widely used in the energy generation industry and reactors. One of the main components of the boiler is the boiler pipe. In field activities, there was a leak in the boiler pipe which experienced corrosion and erosion of the walls of the pipe. The purpose of this practical work is to observe the causes of damage to the boiler pipe, and provide recommendations for prevention due to damage to the boiler pipe. The methods used are: literature study, observation, interviews, and measurement. The results obtained: (1) The calculation results show that the value of the Reynolds number obtained is 16,032,025.86 ( $Re > 4000$ , turbulent flow). (2) The cause of corrosion on the boiler pipe is due to liquid droplet impingement which is accompanied by an increase in flow velocity and the occurrence of two phases (steam and water) thereby accelerating depletion in the boiler.

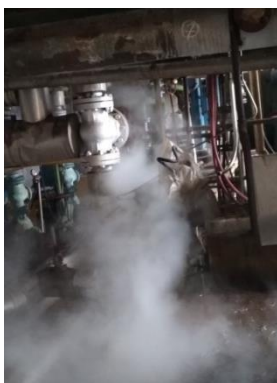
Awal kebocoran boiler pipe ditunjukkan seperti pada Gambar 4 yang ditandai dengan keluarnya steam dari pipa. Dalam proses perbaikan kebocoran pada pipa biasanya dilakukan proses clamp, namun pada saat itu tidak bisa ditangani karena clamp tersebut tidak bisa menutupi celah kebocorannya. Maka karyawan mencoba mengganti pipa tersebut dengan memotong bagian pipa yang bocor dan memasang pipa yang baru.

Gambar 4 Kebocoran pada Pipa

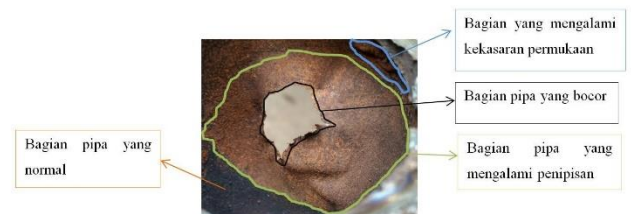
Setelah ditinjau bagian pipa yang bocor tersebut, terlihat bahwasannya telah terjadi penipisan di dalam pipa. Seperti yang terlihat pada Gambar 5 terdapat berbagai bagian pipa yang mengalami penipisan yang ditandai dengan perubahan warna pipa yang menjadi kecoklatan dan terdapatnya kekasaran pada pipa.

Gambar 5 Penampakan Kebocoran dari Dalam Pipa

Hasil pengamatan kebocoran boiler pipe ditandai dengan menipisnya dinding bagian dalam pipa, perubahan bentuk permukaan, serta perubahan warna pada bagian penipisan dinding pipa. Menipisnya dinding dalam pipa dapat terjadi karena akibat erosi korosi yang disebabkan oleh konsentrasi tegangan melebihi batas fatigue material dan kecepatan tinggi fluida yang mengakibatkan tingkat erosi menjadi maksimum. pada kecepatan tinggi, bentuk kerusakan yang terjadi pada permukaan bagian dalam pipa akan membentuk kawah atau cekungan yang berbentuk seperti telapak kuda (horseshoe). Perubahan bentuk kebocoran pipa yang mengarah ke dalam dapat terjadi karena adanya benturan dari luar pada saat proses pemotongan. Hal ini bisa terjadi karena pada pipa yang mengalami korosi, ketebalan minimum nya mencapai 0,65 mm sehingga bagian permukaan kebocoran pipa tersebut cenderung mudah terdeformasi. Perubahan warna menjadi kecoklatan pada area kebocoran dapat disebabkan oleh pengikisan karena adanya proses erosi korosi oleh aliran dua fasa (steam dan air). Mekanisme kegagalannya dimulai dari aliran dua fasa yaitu steam dan air yang berbentuk droplet mengalir secara bersamaan menabrak permukaan dalam pipa elbow dan mengakibatkan pengikisan. Jenis erosi korosi yang terjadi pada boiler pipe diakibatkan oleh impingement attack. Impingement attack yang mendekati analisis yaitu jenis liquid droplet impingement.

5,44 mm dan pada permukaan korosi sebesar 0,65 mm. Dari hasil tersebut selisih permukaan pipa normal dengan bagian yang mengalami korosi sebesar 4,79 mm. Hal ini menunjukkan bahwasannya pipa mengalami penipisan yang diakibatkan oleh erosi korosi.

1. Berdasarkan hasil penelitian didapatkan tipe korosi penyebab kegagalan pada boiler pipe yaitu korosi erosi jenis liquid droplet impingment.
2. Cara mengatasi agar boiler pipe tidak mengalami kebocoran adalah sebagai berikut.
  - a. Melakukan pengecekan pada aliran fluida pada boiler pipe
  - b. melakukan pengecekan berkala pada boiler pipe

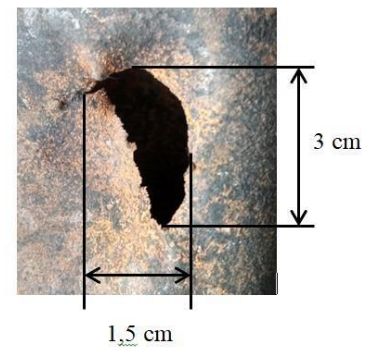
Pada Gambar 6 diperlihatkan bahwasannya bentuk permukaan bocor pipa mengarah ke dalam dan disertai dengan perubahan bentuk permukaan pada area korosi yang cenderung bergelombang.

Gambar 6 Penampakan Kebocoran dari Luar Pipa
